## שיפור ביצוע קוונטציה בכלים של השקיה מדייקת ומיפוי אווירי

משה מירון, אסף חן, וולרי אורלוב, און רבינוביץ' ועמוס נאור – מיגל, מו"פ צפון

סיכום עונת 2019

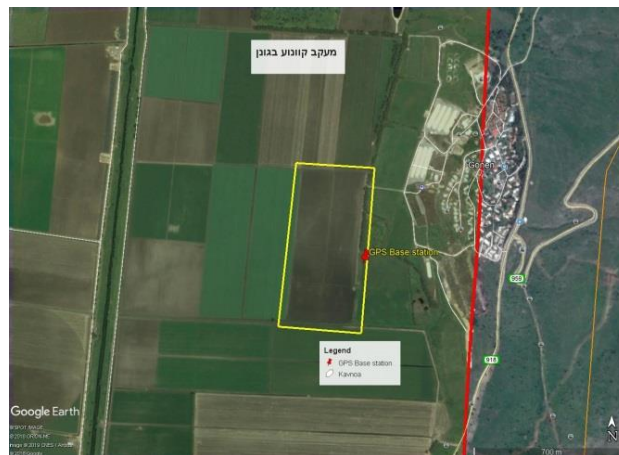
איור 1. מיקום ניטור הקוונטציה בגונן 2019.  
תחנת בסיס RTK-GPS מסומן בנעץ האדום.

חיישן המיקום בתצורת RTK-GPS נבחר לצורך הפרויקט על בסיס מחיר בהישג יד (עד \$500 ליחידה) מזוג כרטיסי ArduSimple RTK2B בתקשורת אלחוטית (איור 3). תחנת הבסיס הותקנה בצידי השדה (איור 1). עם אנטנה בגובה 5 מטר. החיישן הנייד נתלה ליד מגדל הקצה, בארון תקשורת מבודד מים. החיישן חובר לשקע החשמל, והמתח סופק רק כאשר הקונוע היה בתנועה. נתוני המיקום, במרווח כל 10 שניות, שודרו לקובץ בענן במודם סלולרי, וניתנות להצגה בכל תוכנת מיפוי ו Google Earth. פוטנציאל המים בעלה נמדד בשיטות המקובלות בכותנה. לאור מגבלות תקציב והפעלה יחסית מאוחרת של התכנית, הפעילות התרכזת בשדה בודד, בעיקר לבחינת שיטות העבודה ופיתוח המכשור.

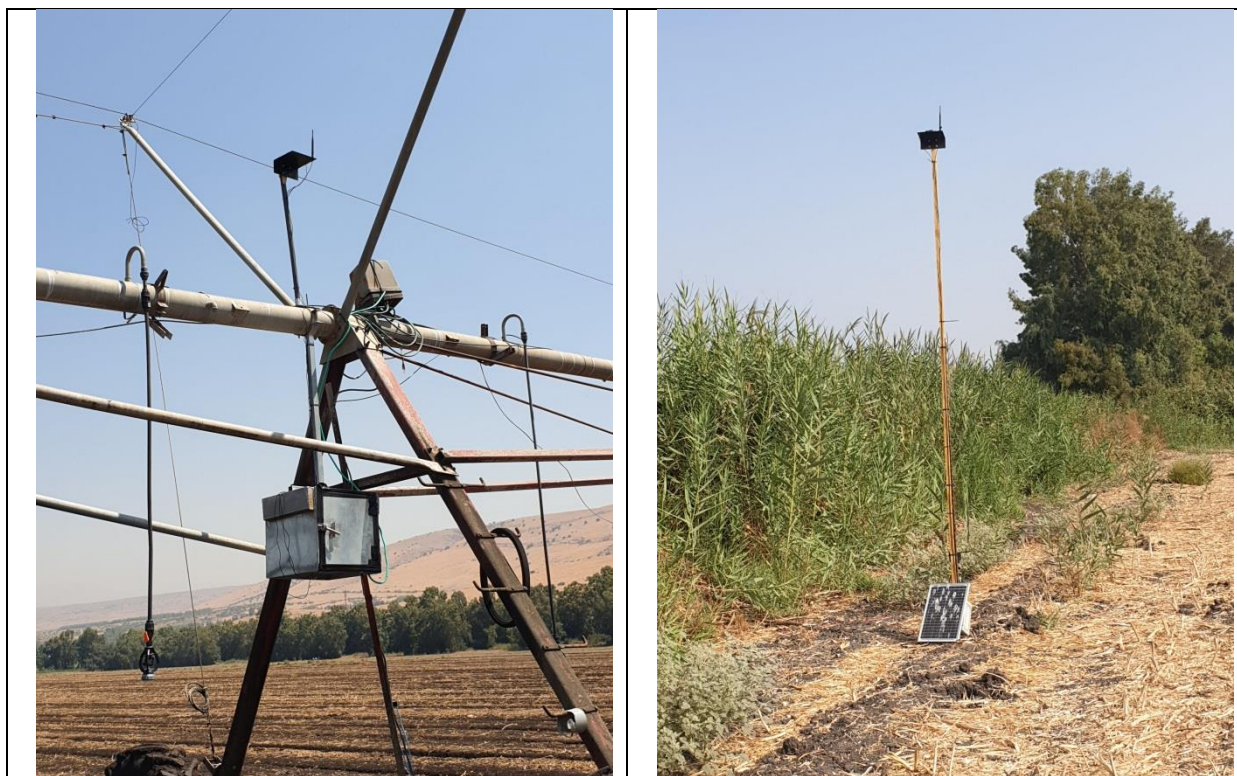
איור 3. מערכת RTK-GPS בדיוק סנטימטרים. תחנת בסיס (ימין) והתקן מעקב על הקונוע (שמאל).

האחרונה, הורכבה מערכת RTK-GPS על מגדל הקצה של הקונוע. המערכת שמרה על דיוק טוב מ  $\pm 3$  ס"מ.

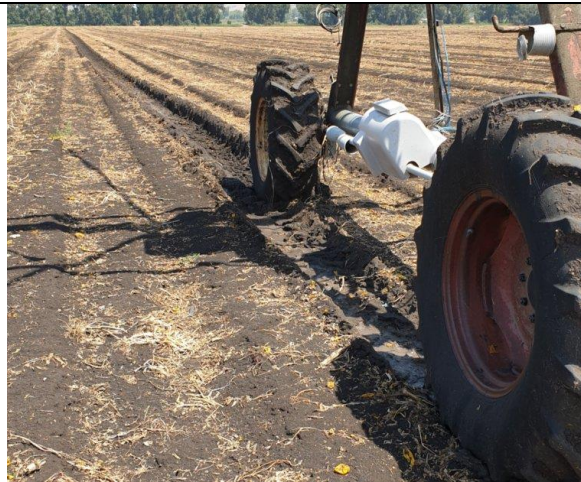
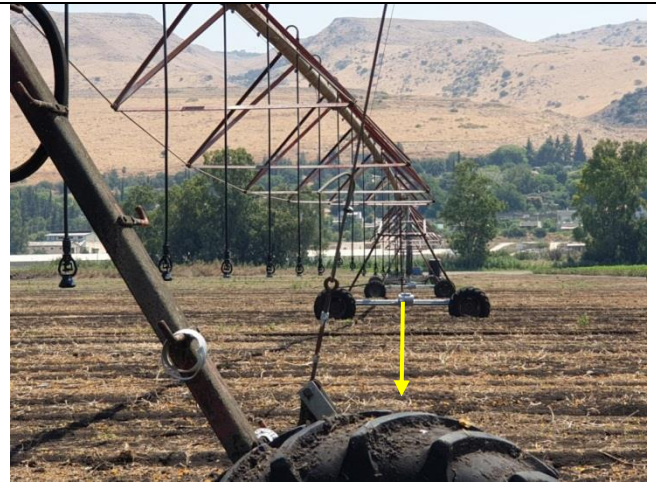
איור 6ב. עקבות הממתח האחרון לפני תנועה.

איור 6א. קוונע בתנועת התיישרות. הצילום בעדשת זווית צרה, ללא עיוות מרחבי.

**אחידות לאורך המסלול:** בכל שלושת המועדים מבחינים בגלי צימוח לאורך מסלול התנועה. באחידות המים הקטנה יותר בחלק הצפוני בולטים יותר, כנראה בגלל עקות שמתפתחות מהר יותר. סיבה אפשרית וסבירה שהעיכוב נגרם בגלל החלקה של הגלגלים במגדל כלשהו, והקוונע כולו ממתין למגדל להתישר. מוקדי עיכוב כאלה הם שקעים שנוצרים בתחילת העונה, והעיכוב חוזר על עצמו מדי מחזור נוסף. עדות מסויימת לכך היא המיקום הקבוע של גלי הצימוח, שאינה יכולה להיות קבועה בגלל סחף רוח, בגלל שעות השקיה שונות בזמן ההשקיה ברוח בכל מחזור. באיור 6. מודגם התלם השקוע והבוצי שהגלגלים נעים בו, ומצב הגלגלים לקראת התיישרות בממתח האחרון בתוך הבוצ.
